Congresso Internacional de
Corrosão, Integridade,
Pintura e Revestimentos
Anticorrosivos

CORROSÃO EM ATIVOS DA MATRIZ ENERGÉTICA BRASILEIRA

Elber Vidigal Bendinelli, D. Sc.

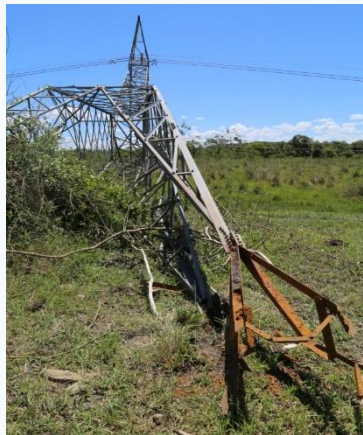
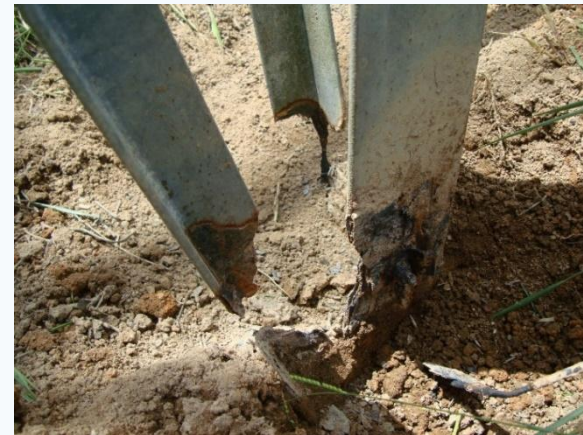
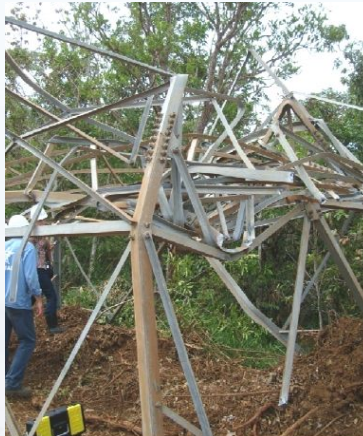
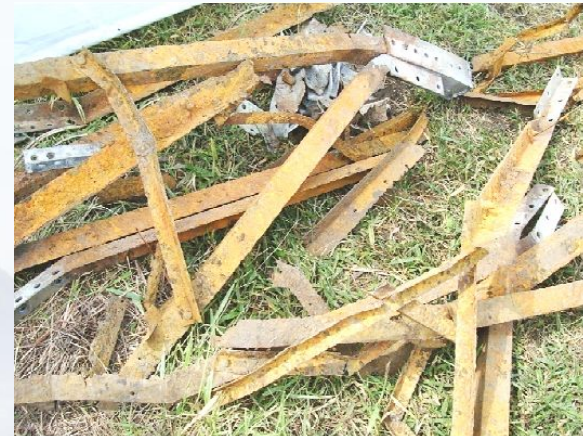
QUEDA DE TORRE = PVI

- Eventos climáticos severos.
- **Corrosão da fundação associada a velocidade ventos menores que os de projeto.**
- Vandalismo
- Erros de projeto

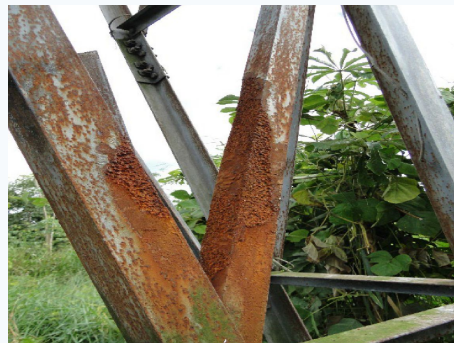
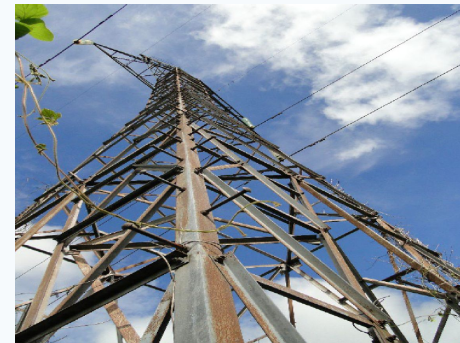
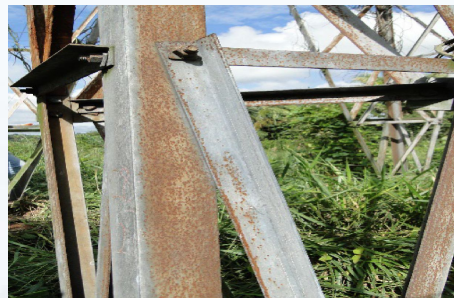
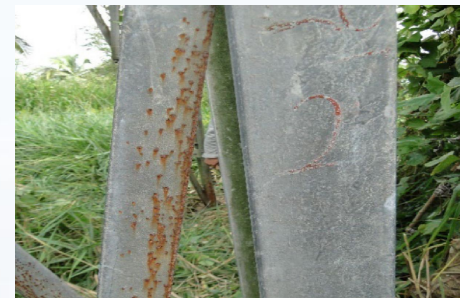
ESTADO DA ESTRUTURA

- Cloretos
- Sulfatos
- Sais
- Hidróxidos

Padrão Não Visual NV - 3 > 50 µg/cm²

- Construção e instalação de uma torre nova
- Nova especificação de pintura
- Aço galvanizado com espessura compatível
- Acompanhamento da pintura e montagem

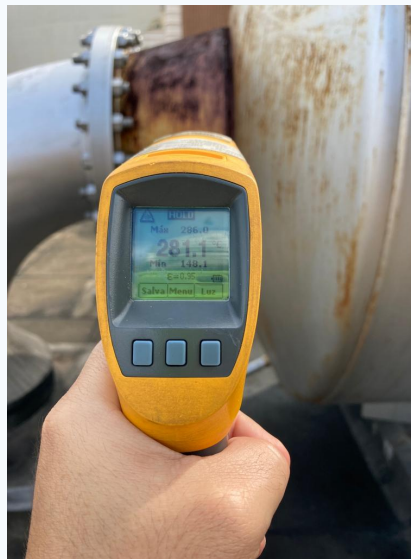
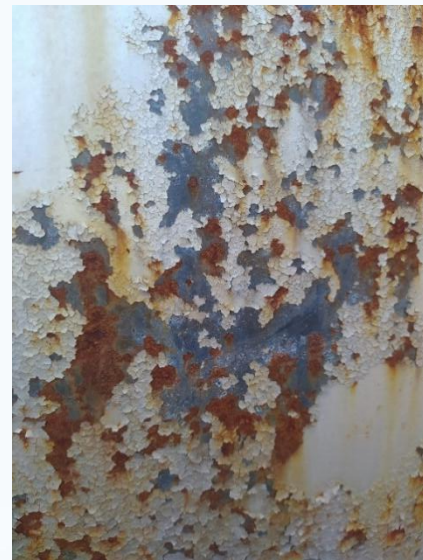
Descascamento da pintura

Pintura sobre carepa?

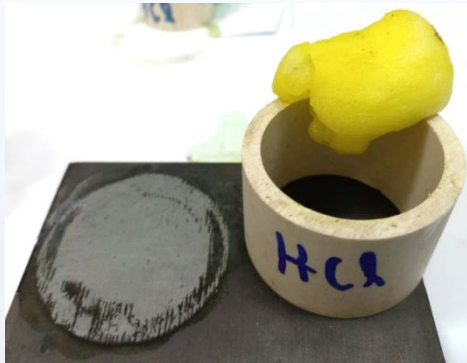
Primer com Zn

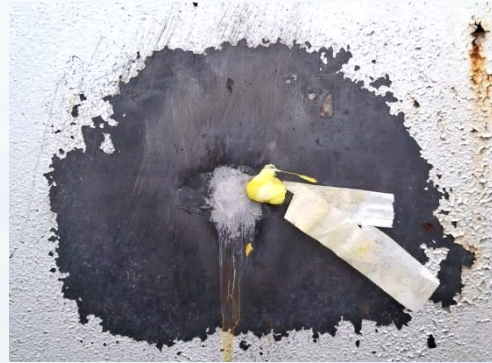
Carepa de laminação

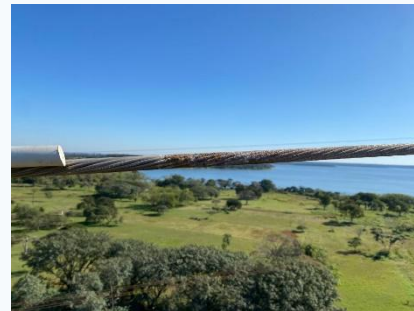
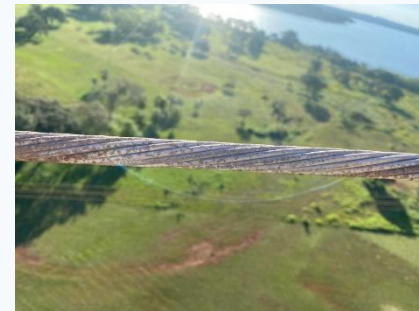
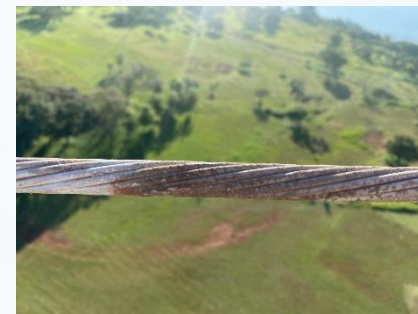
Corrosão nos cabos

Reparação em helicóptero

A empresa optou por reparo ao invés da troca dos cabos danificados

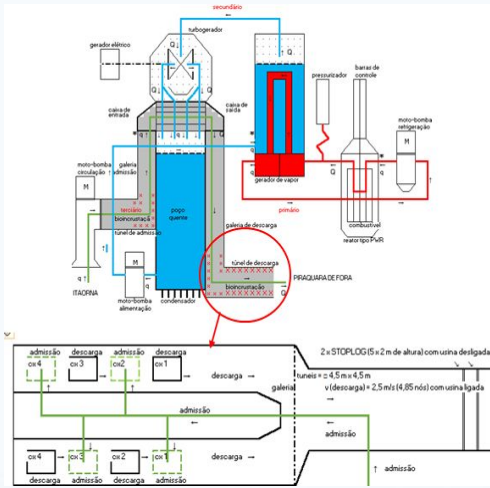
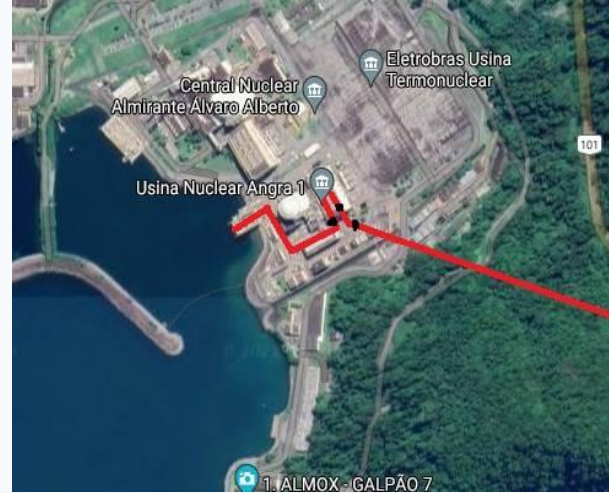
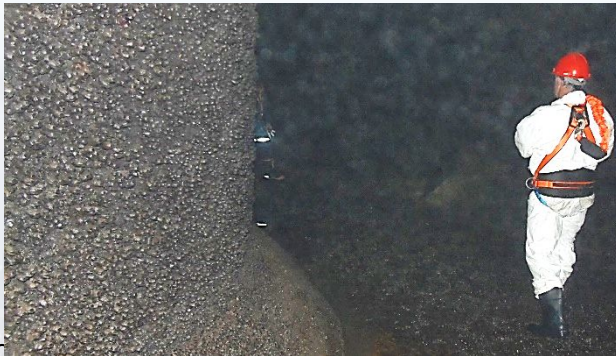
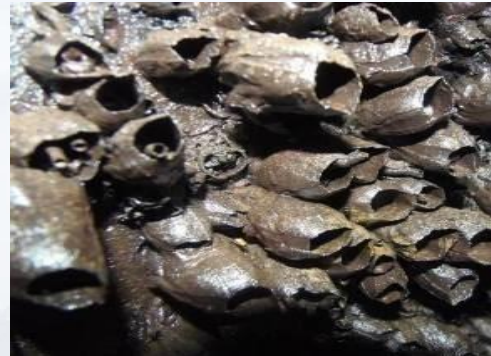
- Em 2017, a bioincrustação tomava todo o túnel de descarga.
- Em alguns pontos a bioincrustação estava inativa devido ao biocida.
- Não era possível inspecionar o concreto e a armadura.
- Foram selecionadas 5 áreas na região da bioincrustação no início do túnel de descarga para remoção da bioincrustação e aplicação das diferentes tecnologias.
