Congresso Internacional de
Corrosão, Integridade,
Pintura e Revestimentos
Anticorrosivos

Pintura do Aço Zincado (Sistema *Duplex*) pelo Processo Descontínuo de Imersão a Quente (Aço Galvanizado) – Algumas Causas de Falhas Prematuras

--Falhas Prematuras--

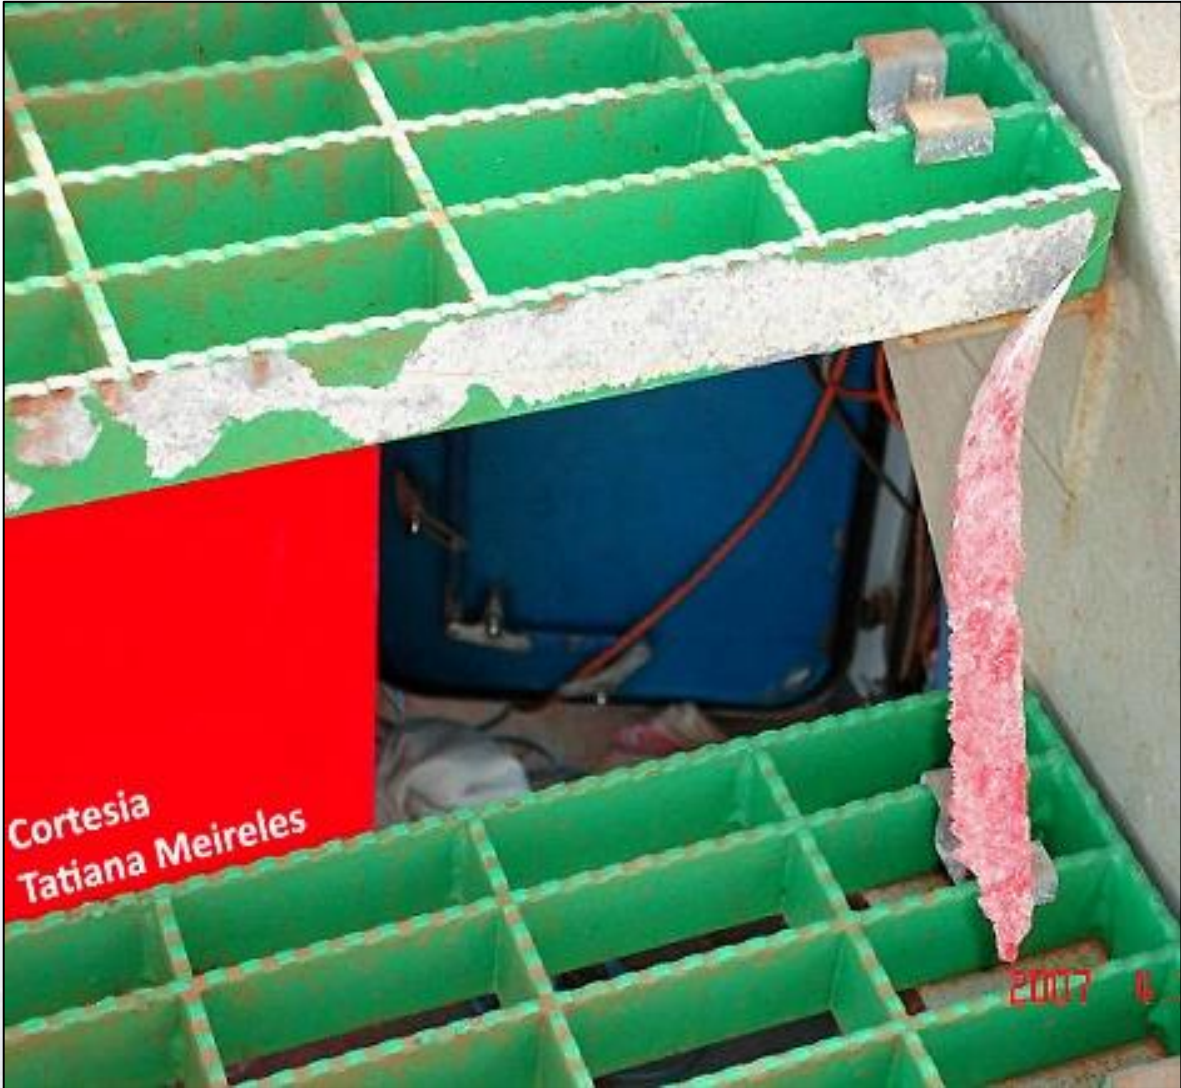
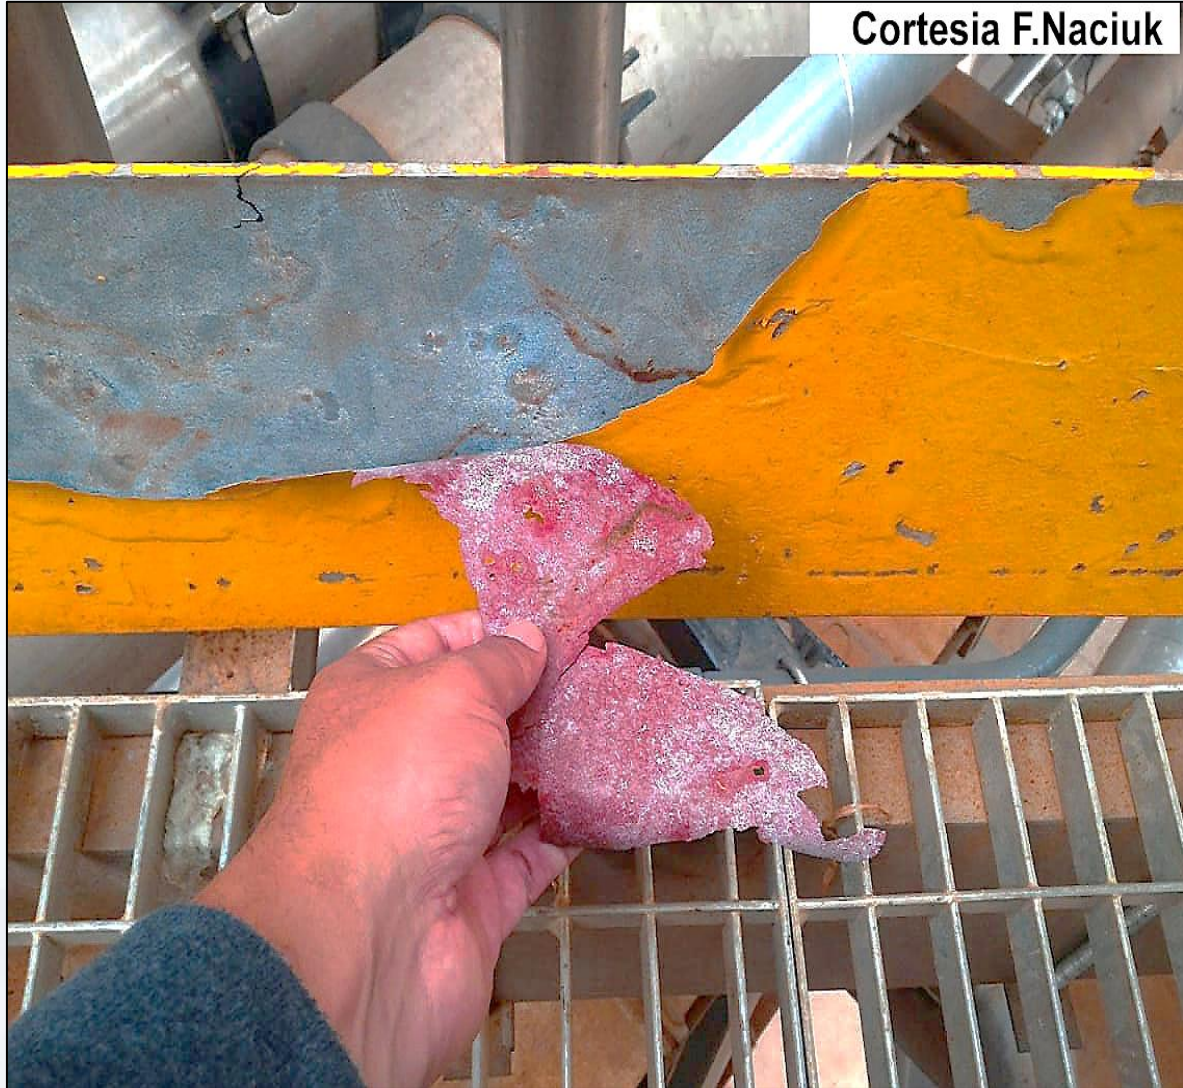
Falha prematura nos esquemas de pintura aplicados sobre as superfícies com o seguinte sistema: (limpeza c/solvente + “wash primer”) + Epóxi + PU, principalmente nas atmosferas marinha e industrial e nos ensaios de laboratório. Nas demais atmosferas, houve perda de aderência .

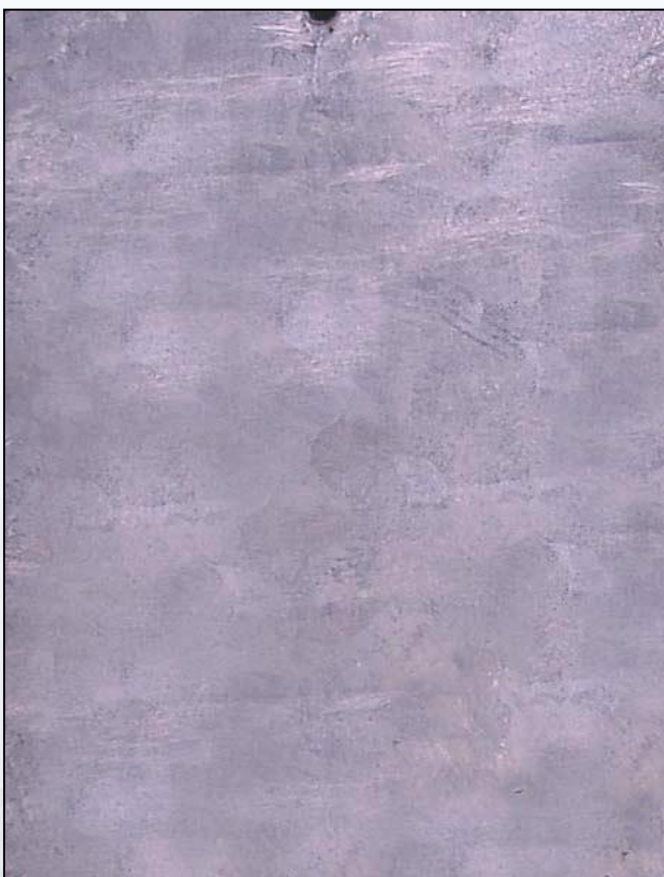
- ❖ **Análise das chapas por meio de microscópio ótico:**
 - ⇒ **Manchas na superfície:** Com aumento de 20x observou-se a presença de “materiais” esbranquiçados.

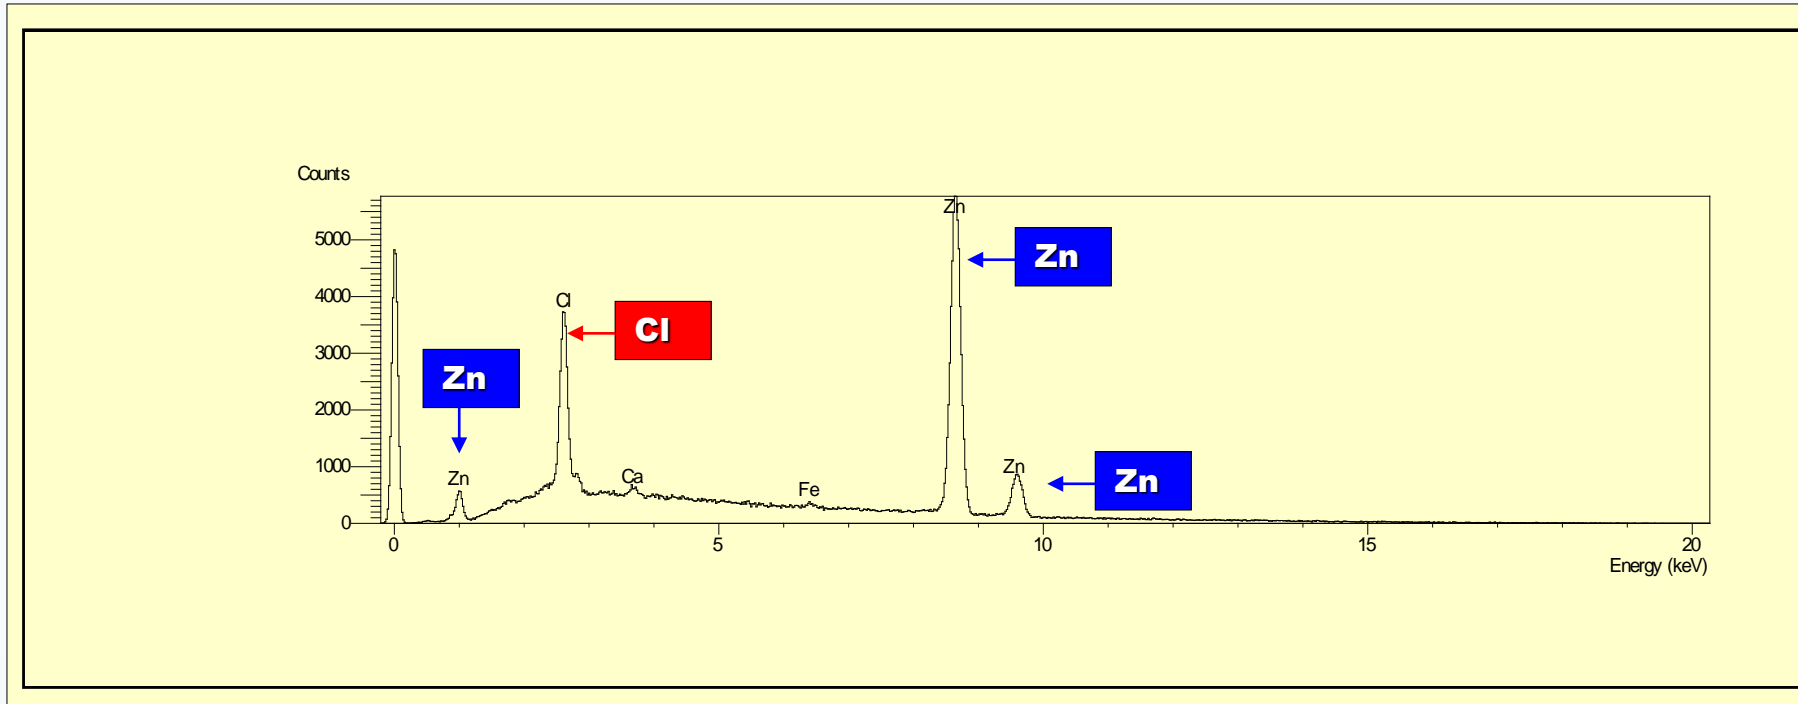
Análise da Superfície por Dispersão de Energia (EDS)

- Teor de cloreto (Cl^-) : (4 a 7) $\mu\text{g} \cdot \text{cm}^{-2}$.
- Condutividade da água usada na extração: $< 1,0 \mu\text{S} \cdot \text{cm}^{-1}$

O ensaio foi realizado pela imersão das placas de aço galvanizado em água em ebulição por 30 minutos. A determinação foi feita por meio de eletrodo seletivo.

- ❖ **Em laboratório, as chapas galvanizadas foram recebidas e manipuladas com cuidado para evitar, exatamente, a contaminação das superfícies.**
- ❖ **FONTE PROVÁVEL DE CLORETO: processo de galvanização da empresa executante. Posteriormente comprovada através da tese de mestrado (Jean), sob a coordenação da Dra. Zebhour, do IPT, com a participação do CEPEL.**

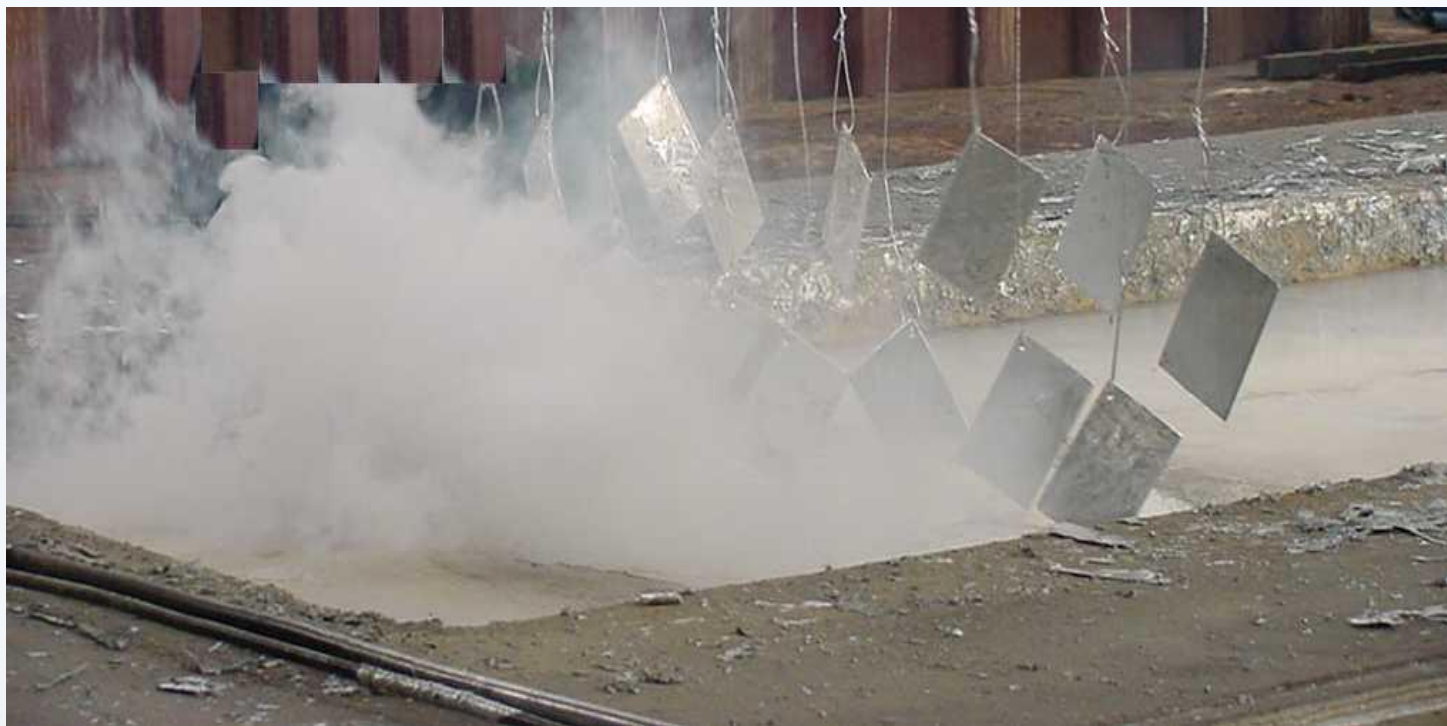
Lançamento do sal de NH_4Cl nas peças, durante o processo de remoção da cuba de galvanização

Empresa de galvanização	Teor de Cloreto na Superfície ($\mu\text{g.cm}^{-2}$)	
	“Com adição de sal”	“Sem adição de sal”
A	1,4	1,0
B	4,5	(*)
C	6,7	1,1
D	3,4	(*)
E	< 0,8	< 0,8

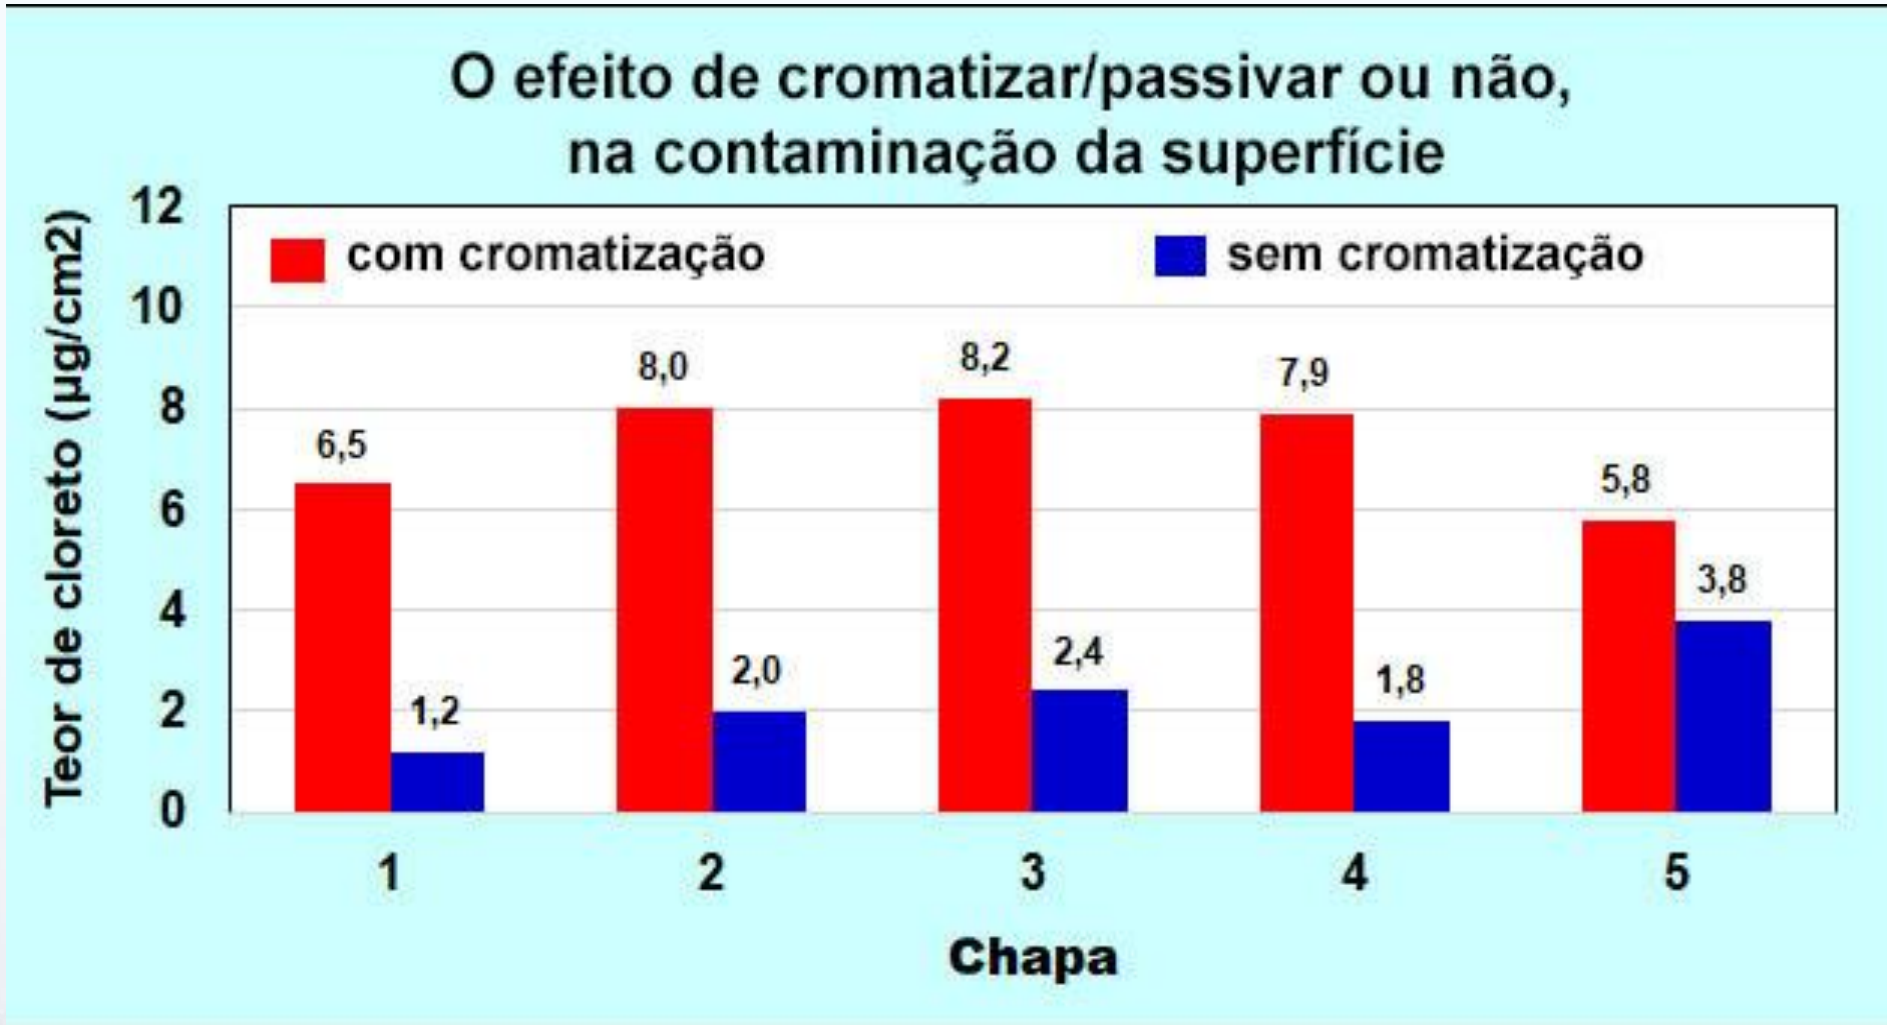
Posteriormente, **numa das empresas**, foi avaliado o efeito da “passivação/cromatização” no teor de Cl^- da superfície

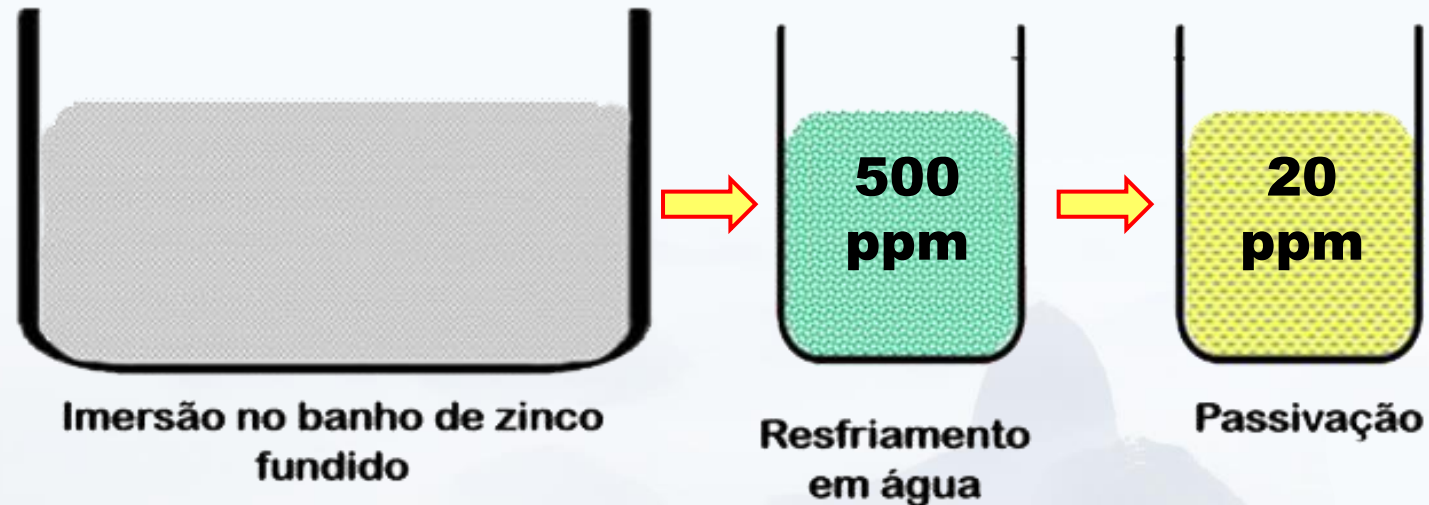
- Retorno à empresa para avaliar o teor de cloreto no banho de passivação/resfriamento, porém:
- Foi instalado um tanque de resfriamento com água, antes da passivação. Analisou-se, então, o teor de cloreto em ambos os tanques.
