Congresso Internacional de  
Corrosão, Integridade,  
Pintura e Revestimentos  
Anticorrosivos

# Robô de Pintura - MKos 700 Feedback financeiro e de SMS

André Koebsch - Petrobras

Carlos André Santos - Granafer

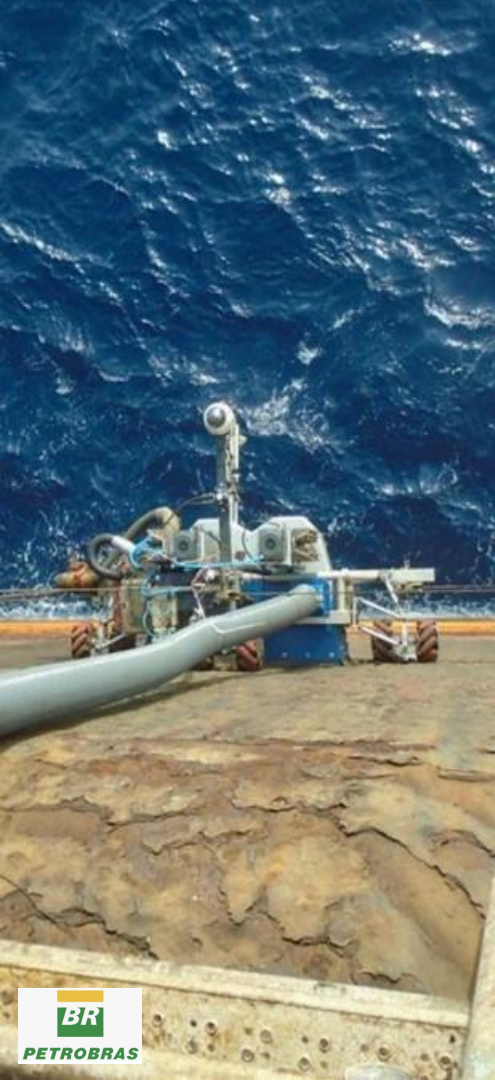
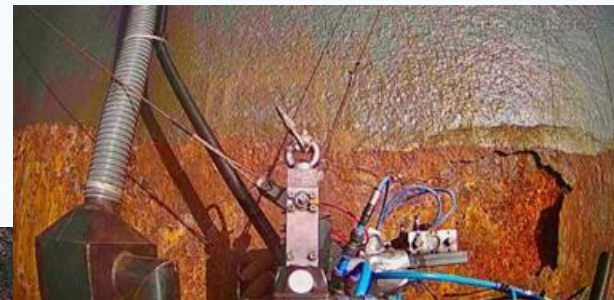
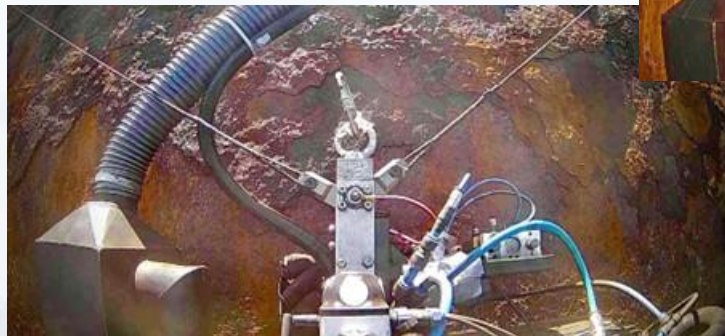
Antes do tratamento abrasivo o grau de intemperismo D foi verificado, com carepa de corrosão até 30mm.

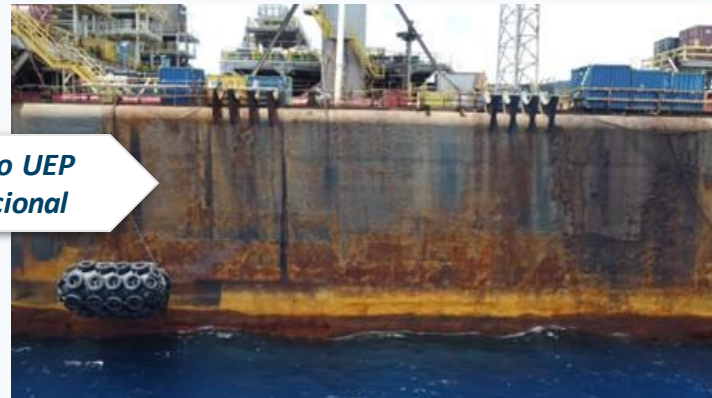
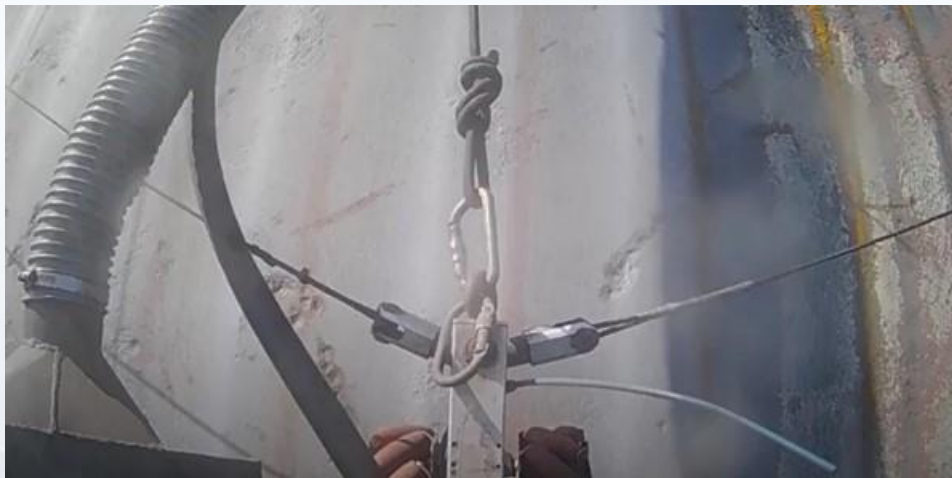
*Costado UEP  
operacional*

Após tratamento

- ✓ Padrão **Sa 2 ½** segundo ISO 8501-1;
- ✓ Perfil de rugosidade entre **80 µm e 100 µm**;
- ✓ Perfil com natureza angular.

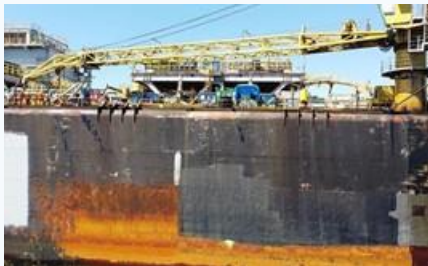
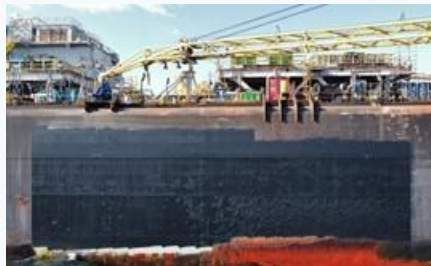
Antes

Depois

18 dias → 300 m<sup>2</sup>

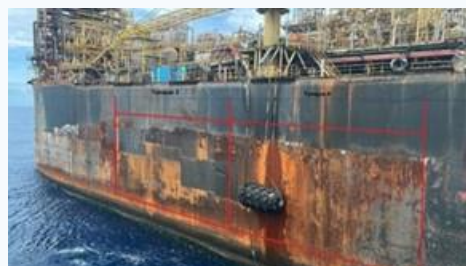
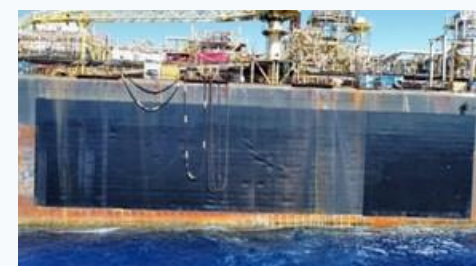
Antes

Depois

90 dias → 1.000 m<sup>2</sup>

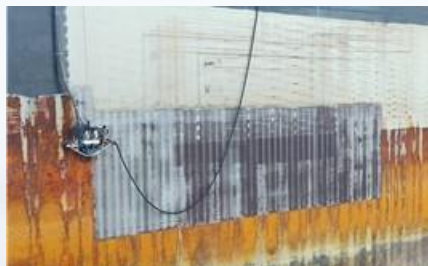
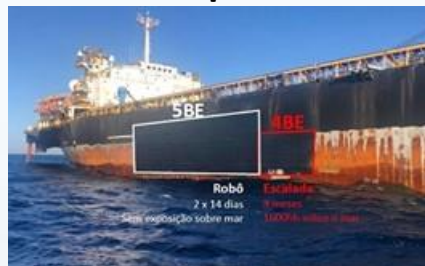
Antes

Depois

30 dias → 220 m<sup>2</sup>

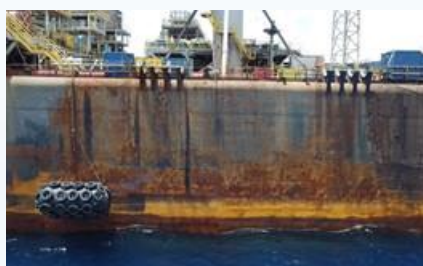
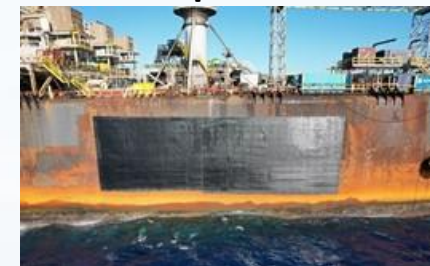
Antes

Depois

30 dias → 350 m<sup>2</sup>
