Congresso Internacional de
Corrosão, Integridade,
Pintura e Revestimentos
Anticorrosivos

Avaliação de corrosão em linhas de captação de água - Ensaios MMM e US-PA

Autores: Marcio Humberto Silva Siqueira
Vinícius Machado Mansur

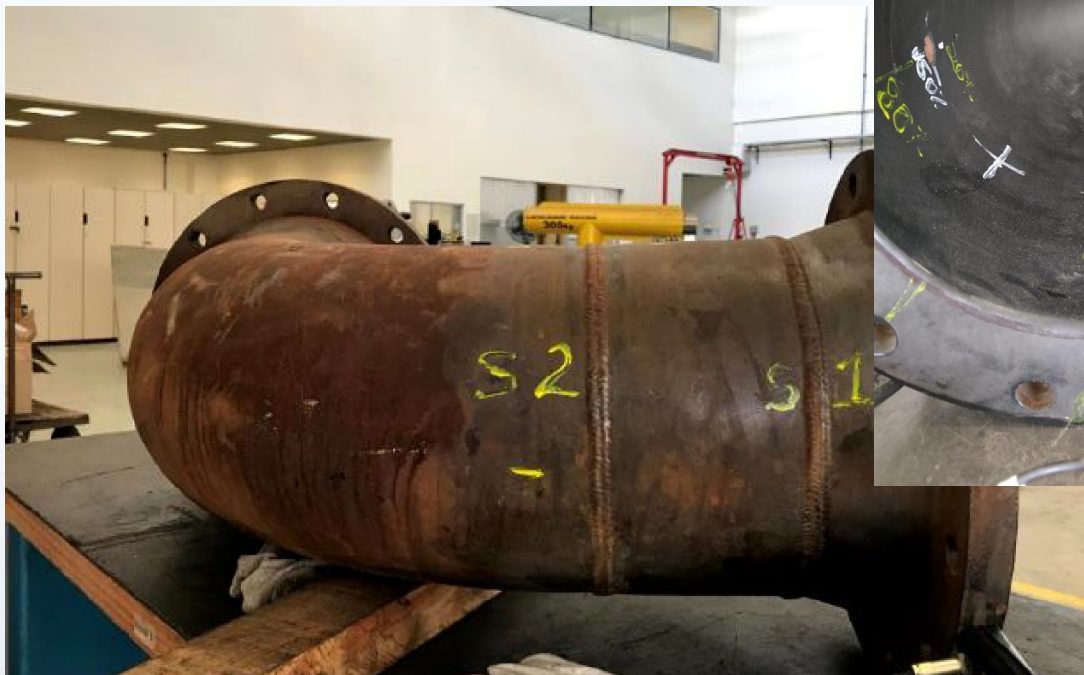
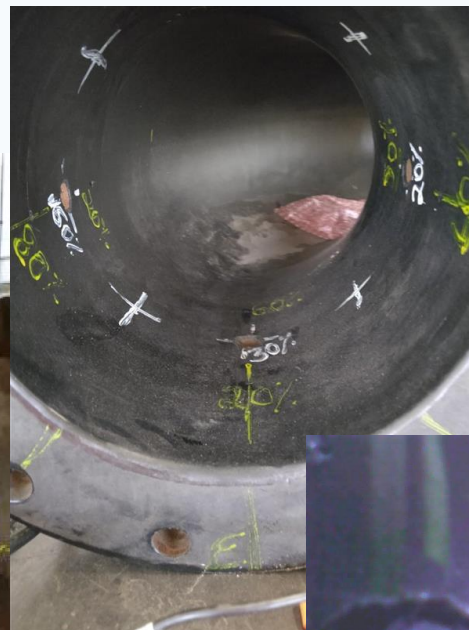
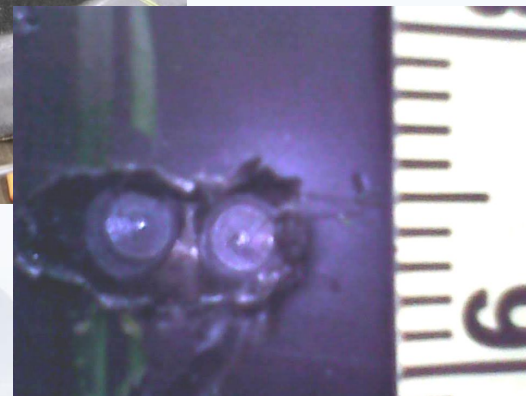
Curva de 14"

Modelo (padrão)

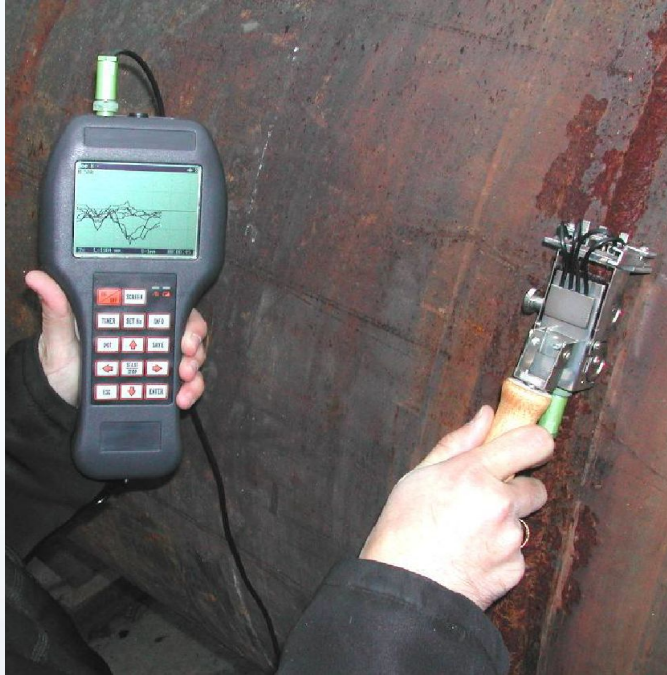
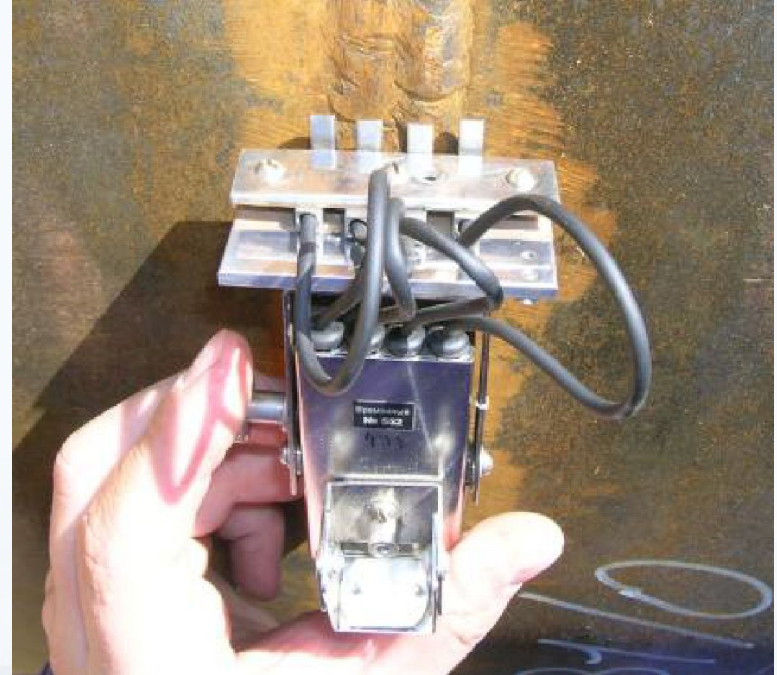
MMM (*Metal Magnetic Memory*)

- Componentes normal e tangencial da intensidade da fuga de campo magnético H_s (A/m);
- Gradiente das componentes do campo magnético dH_s/dx (A/m²).

- O ensaio de MMM (do inglês “*Metal Magnetic Memory*”) é um ensaio eletromagnético baseado na variação local de magnetismo devido a Zonas de Concentração de Tensão (ZCT), do inglês SCZ (*Stress Concentration Zones*). Descontinuidades decorrentes dos mecanismos de corrosão, fadiga, fluência, dentre outros são desenvolvidas mais intensivamente nestas zonas.
- Este ensaio deve ser considerado como uma técnica de triagem (“*screening*”), fornecendo resultados qualitativos que devem ser investigados posteriormente.

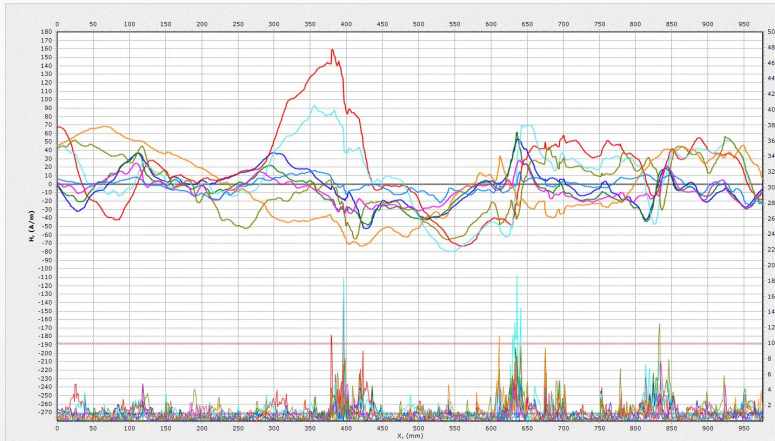
Nível médio de indicações (MMM)

- Pelo menos três sinais dHx/dx de canais individuais ultrapassam o limiar.
- Pelo menos duas regiões de sinais com mais de um canal ultrapassam o limiar.

Regiões com indicações isoladas na área de interesse.

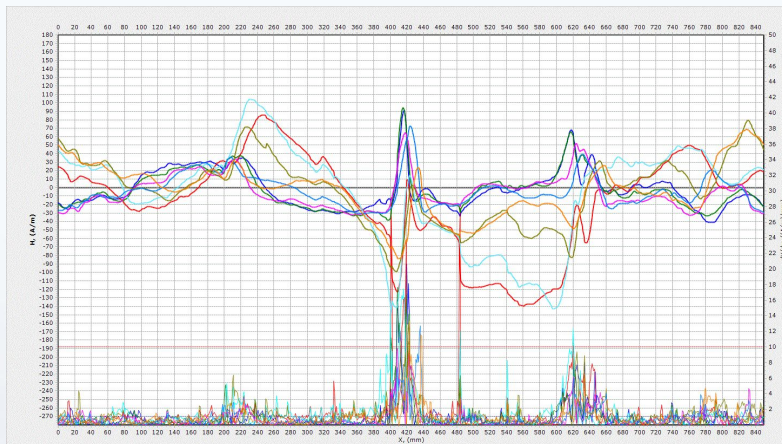
Nível alto de indicações (MMM)

- Pelo menos três regiões com indicações dHx/dx com vários canais ultrapassando o limiar;
- Uma região com todos os canais ultrapassando o limiar.

Várias regiões com indicações na área de interesse.

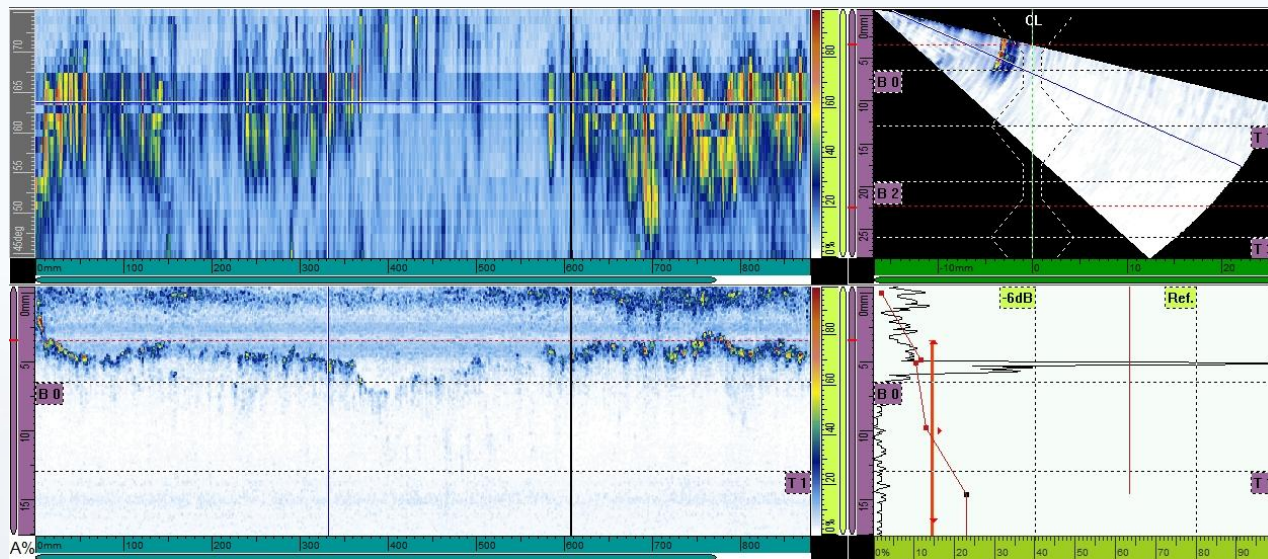
Nível alto de indicações (Ultrassom *Phased Array*)

Alto	<ul style="list-style-type: none">• Pelo menos três regiões com indicações dHx/dx com vários canais ultrapassando o limiar;• Uma região com todos os canais ultrapassando o limiar.	Várias regiões com indicações na área de interesse.
-------------	---	---

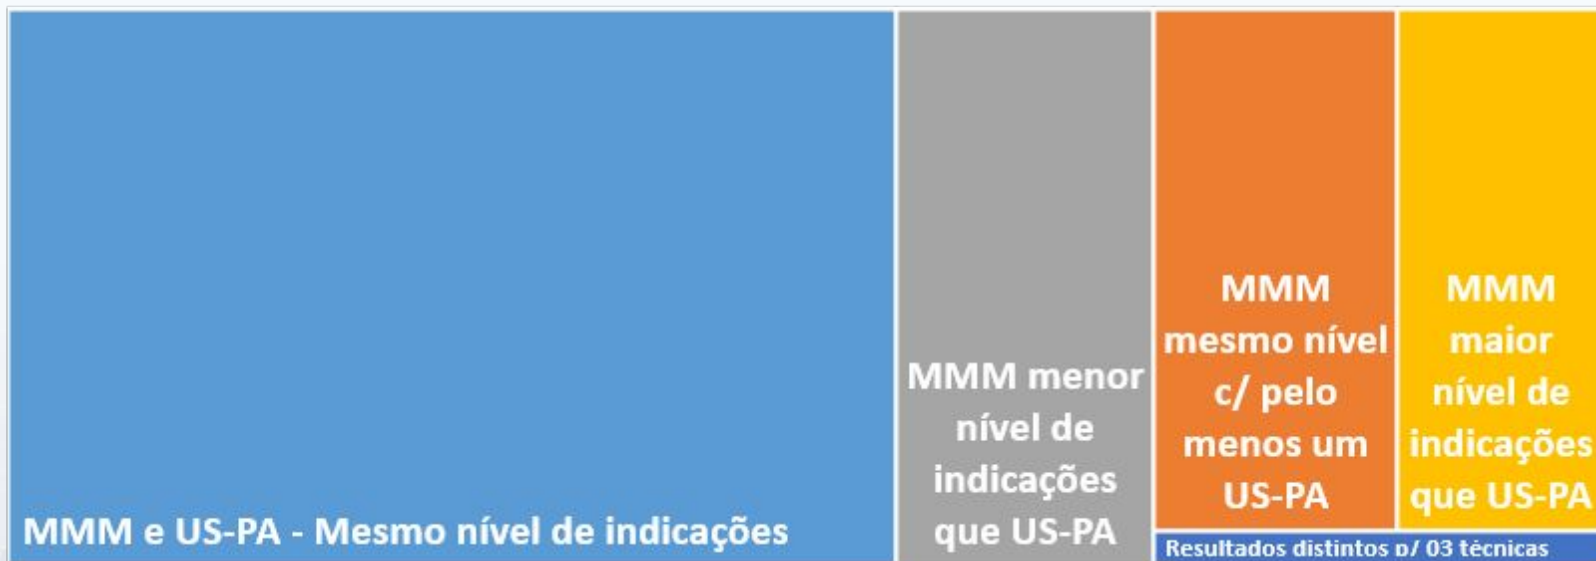
Visão geral comparativa

- MMM e US-PA - Mesmo nível de indicações
- MMM menor nível de indicações que US-PA
- Resultados distintos p/ 03 técnicas
- MMM mesmo nível c/ pelo menos um US-PA
- MMM maior nível de indicações que US-PA

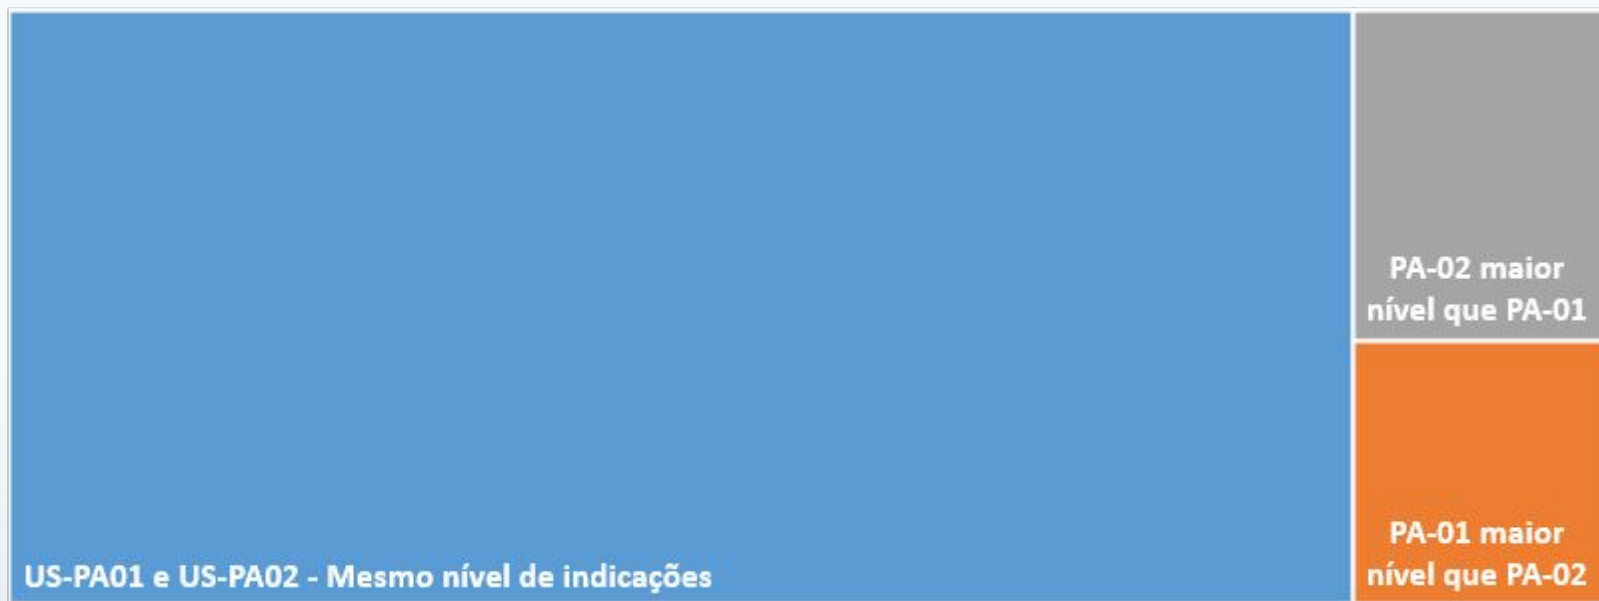
Visão geral comparativa - Ultrassom *Phased Array*

- Os ensaios de ultrassom *Phased Array* apresentaram o mesmo nível de indicações entre eles em 47 das 56 juntas, ou seja 84%.
- 09 juntas apresentaram resultados distintos entre as varreduras de ultrassom *Phased Array*, contudo sem que um apresentasse baixo nível e outro alto nível de indicações, e vice-versa; A configuração PA-01 apresentou maior nível de indicações que a configuração PA-02 em 04 situações, e o oposto ocorreu também em 05 situações.

■ US-PA01 e US-PA02 - Mesmo nível de indicações ■ PA-01 maior nível que PA-02 ■ PA-02 maior nível que PA-01

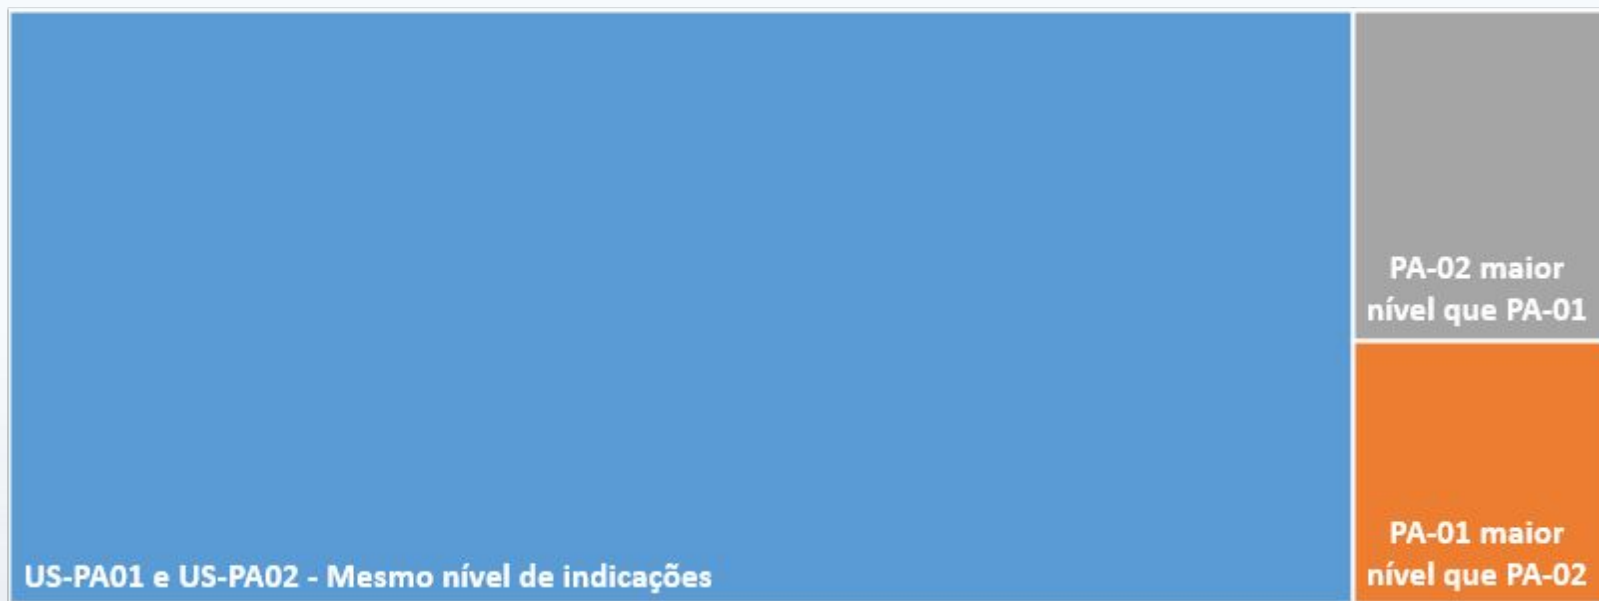
Visão geral comparativa - Ultrassom Phased Array

■ US-PA01 e US-PA02 - Mesmo nível de indicações ■ PA-01 maior nível que PA-02 ■ PA-02 maior nível que PA-01
