Congresso Internacional de
Corrosão, Integridade,
Pintura e Revestimentos
Anticorrosivos

Pintura do Aço Zincado (Sistema *Duplex*) pelo Processo Descontínuo de Imersão a Quente (Aço Galvanizado) – Algumas Causas de Falhas Prematuras

--Falhas Prematuras--

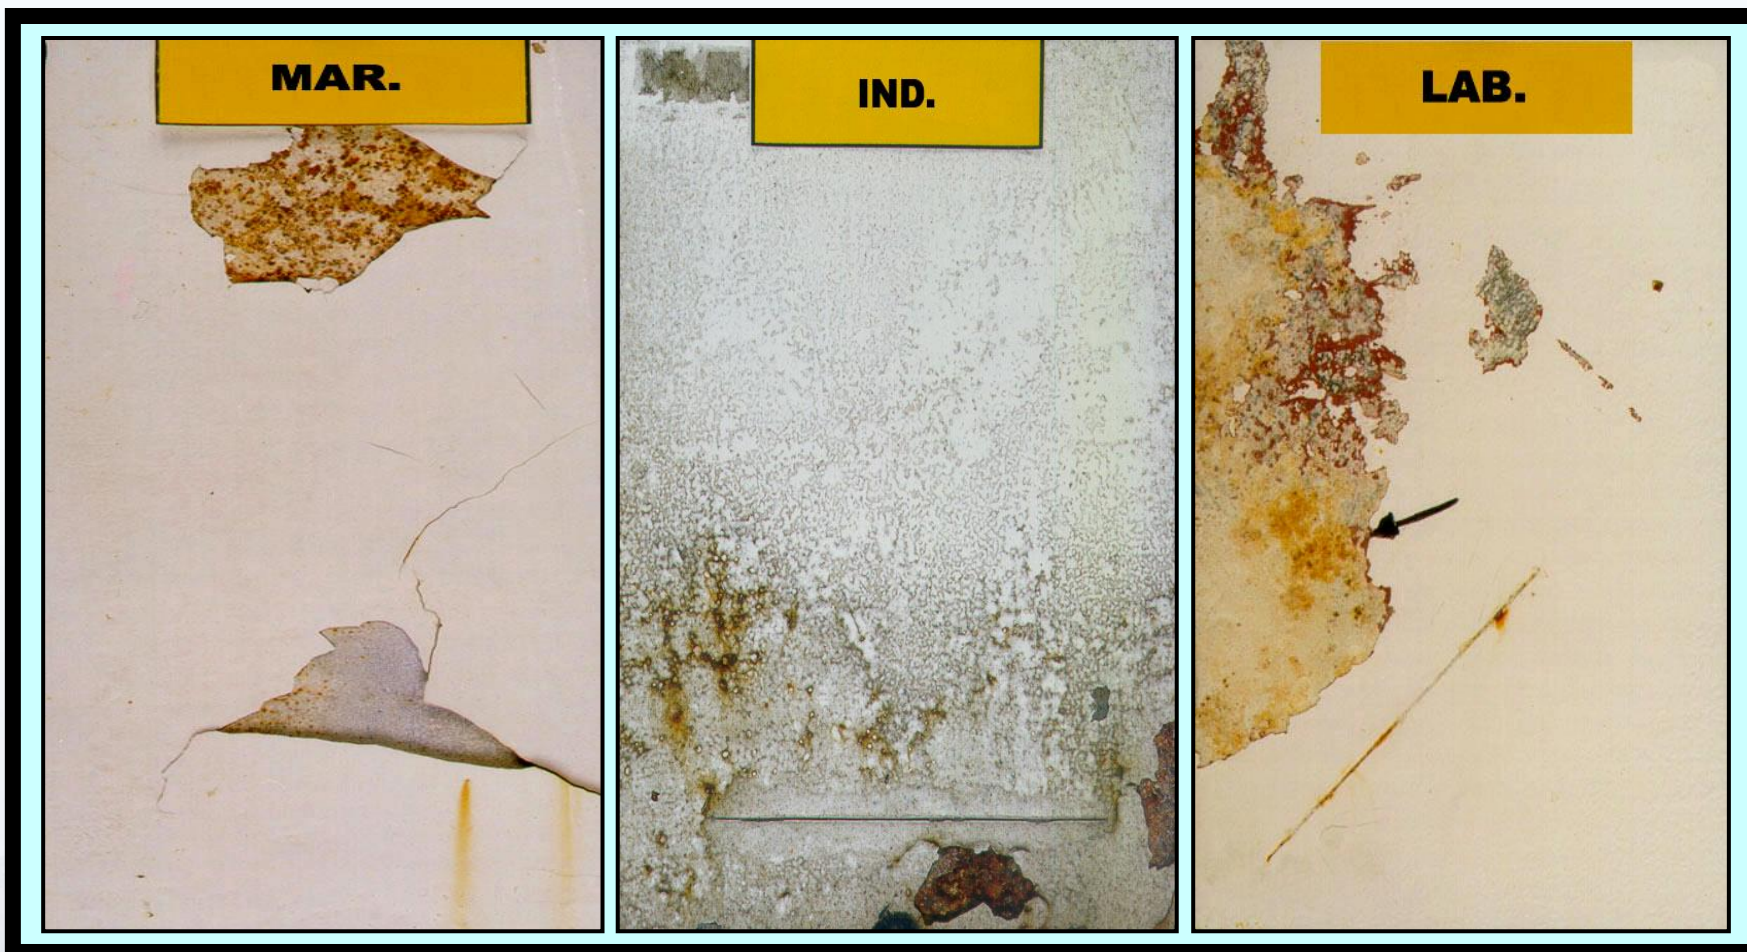
Falha prematura nos esquemas de pintura aplicados sobre as superfícies com o seguinte sistema: (limpeza c/solvente + “wash primer”) + Epóxi + PU, principalmente nas atmosferas marinha e industrial e nos ensaios de laboratório. Nas demais atmosferas, houve perda de aderência .
